# "HAIDLKELLER"

Bahnhofstraße 2, A-3842 Thayas

bauhistorische Untersuchung (2017)

Fokus: Bestandsaufnahme & Baugenese
Untersuchungsbericht | Befundprotokoll

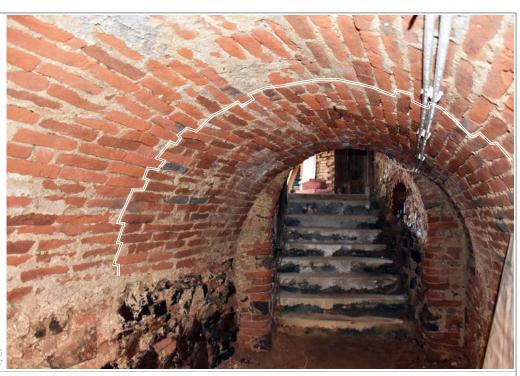
**Abb. 9** DSC\_4476.JPG 16.06.17

**Befund:** Das Ziegelgewölbe wurde aus Ziegeln mit dem Format 26,5-27 x 14-15 x 4-4,5 cm gefertigt. An drei Stellen sind Bauabschnittsfugen zu erkennen. Hier ist die westlichste Fuge gekennzeichnet.

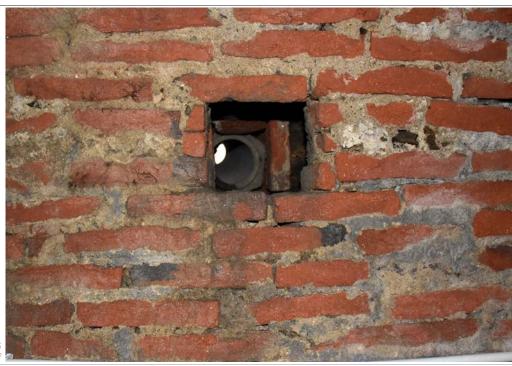
**Abb. 10** DSC\_4444.JPG 16.06.17

**Befund:** Am Ende der Kellergang, kurz vor der Vermauerung, befindet sich im Scheitel des Gewölbes eine Öffnung. Das Loch führt an die Oberfläche wo es in einer Abdeckung endet.

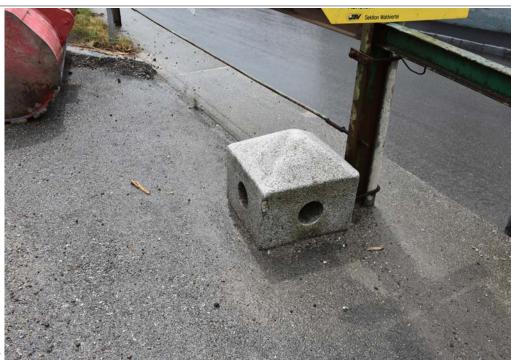
**Abb. 11**DSC\_4417.JPG
16.06.17

Das Dampfloch am Ende des Ganges 0.03 tritt hier an die Oberfläche. Die Abdeckung des Dampflochs befindet sich auf der Geländekante bzw. Böschungsmauer zur Bahnhofstraße.

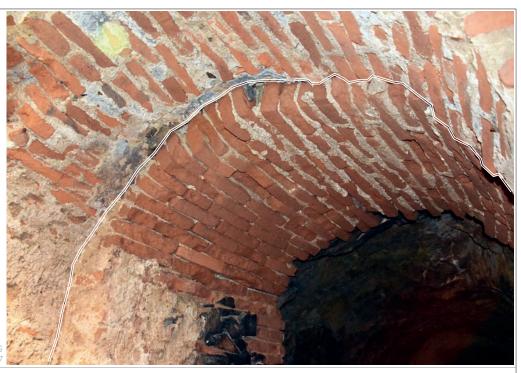
**Abb. 14**DSC\_4442.JPG
16.06.17

**Befund:** An die aus Ziegeln (26,5-27 x 14-15 x 4-4,5 cm) gefügte Stichkappe schließt ein weiteres Gewölbesegment an. Die Ziegel dieses Segments sind etwas größer (29,5-30 x 14,5-15 x 5-5,5) und weisen das Ziegelzeichen der Herrschaft Waidhofen (HW) auf (siehe Abb. 15/16).

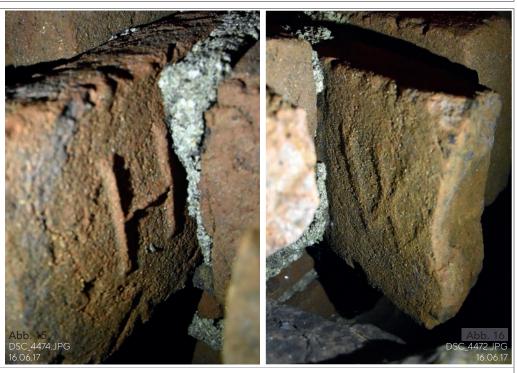
Details Ziegelzeichen

Beim sekundär angefügten Gewölbesegment in Gang 0.04 konnten auf in situ befindlichen Ziegeln Ziegelzeichen festgestellt werden. Es handelt sich um die Buchstaben H und W was wahrscheinlich für "Herrschaft Waidhofen" stehen könnte.

Seit der Renaissancezeit war es üblich Ziegel zu kennzeichnen. Die Buchstaben verweisen dabei auf die Ziegelei in der sie geschlagen wurden und können entweder für den Namen des Zigeleibesitzers oder allgemein für den Herstellungsort stehen. Häufig steht die Bezeichnung H für Herrschaft und ein weiterer Buchstaben für den Ort wie in diesem Fall W für Waidhofen an der Thaya. Es lässt sich allerdings keine genauere zeitliche Einordnung als 18./19. Jh. treffen.

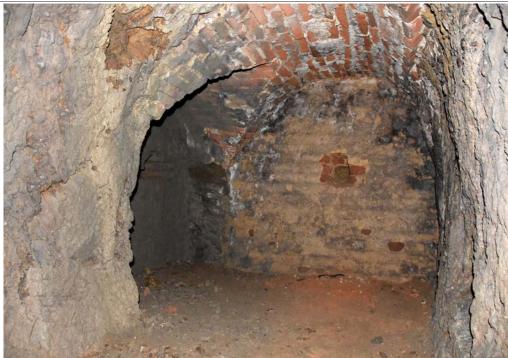
**Abb. 20** DSC\_4454.JPG 16.06.17

Die in der Stichkappe verwendeten Ziegel entsprechen von den Maßen her jenen des sekundären Gewölbesegments in Gang 0.04 (vgl. UP03). Die Rückwand der Nische entstand allerdings später. Sie entspricht in Ziegelmaß und Mörtelbeschaffenheit der Trennmauer zwischen Gang 0.03 und 0.06 die wohl erst in der ersten Hälfte des 20. Jhs. entstand.

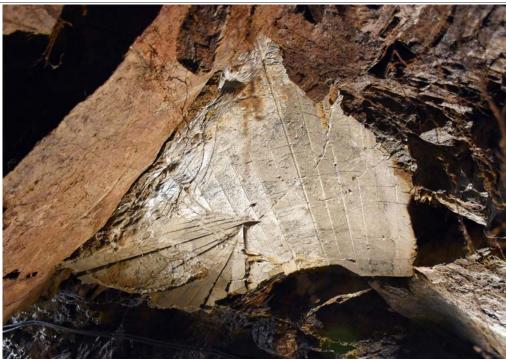
**Abb. 24** DSC\_2080.JPG 24.08.16

**Befund:** Das poröse Gestein, das in diesem Bereich an mehrere Stellen bereits herabgefallen ist, wird von Wurzeln durchzogen. Dort befindet sich der nachträgliche Verschluss eines Deckendurchbruchs mit Beton über einer Bretterschalung.

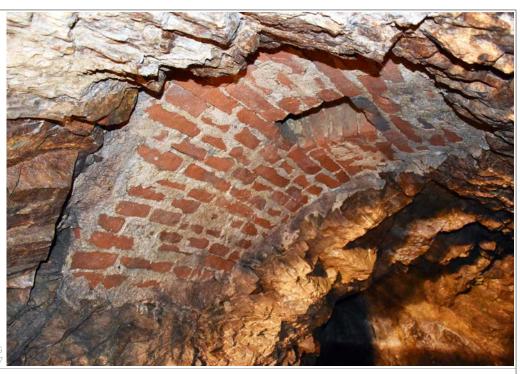
**Abb. 25** DSC\_4500.JPG 16.06.17

**Befund:** Das Dampfloch in der sonst roh in den Felsen gehauenen Kellerröhre wird von Ziegeln gebildet. Diese weisen das Format 26,5-27 x 14,5-15 x 5,5-6 cm und entsprechen damit in etwa dem Format der in den Bereichen 0.03-0.05 verwendeten Ziegeln.

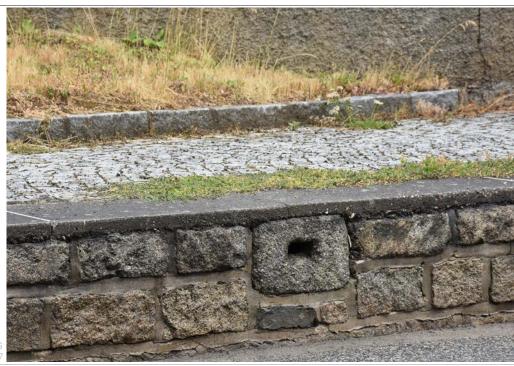
**Abb. 26** DSC\_4418.JPG 16.06.17

Die Öffnung des Dampfloches an der Oberfläche ist heute in der erhöhten Gehsteigkante nördlich der Hauptstraße integriert.

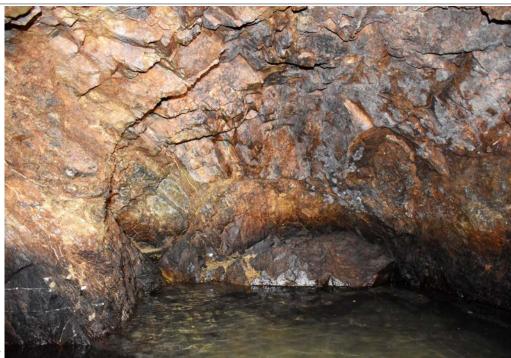
**Abb. 27** DSC\_4515.JPG 16.06.17

**Befund:** Der Stollen endet hier, kurz nachdem die Tankzisterne beginnt, in einem unregelmäßigen Fortsatz.

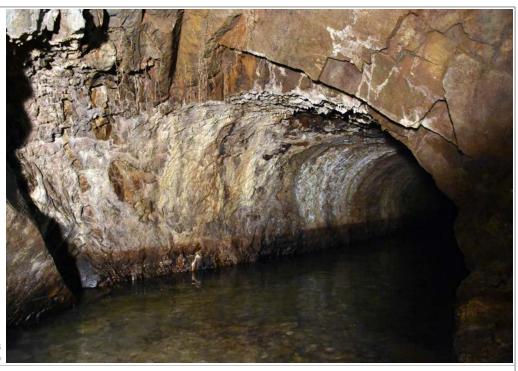
**Abb. 30** DSC\_2068.JPG 24.08.16

**Befund:** Der präzise bearbeitete Gang 0.07 bricht im Westen abrupt ab. Im Norden zieht er sich noch weiter in den Bereich von 0.06 hinein. Dieser ist erheblich höher zeigt aber auch ein viel unregelmäßigeres Decke bzw. Wölbung.

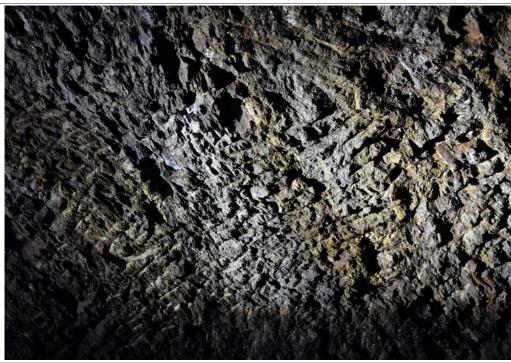
**Abb. 31** DSC\_4497.JPG 16.06.17

**Befund:** Die Bearbeitungsspuren zeigen parallele Rillen die wahrscheinlich mit dem Spitzeisen in den Felsen gehauen wurden.

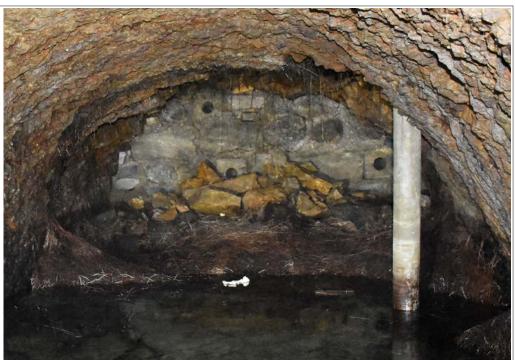
**Abb. 32** DSC\_4484.JPG 16.06.17

**Befund:** Rezente Abmauerung des Stollens im Südosten. Der Bereich davor ist zum Teil mit Geröll angefüllt und von einem Wurzelteppich überzogen.

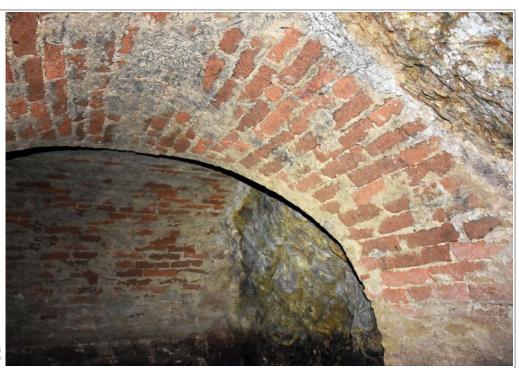
**Abb. 35** DSC\_4526.JPG 16.06.17

**Befund:** Der Übergang von Zisternenbereich 0.08 zu 0.09 wird über eine aus Ziegeln geformte Stichkappe (26,5-27 x 14,5-15 x 6,5-7 cm) vermittelt.

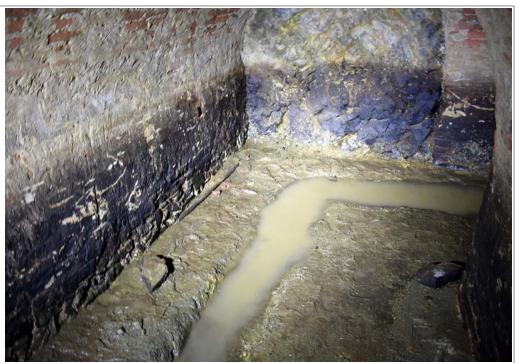
**Abb. 38** DSC\_2143.JPG 24.08.16

**Befund:** Im stark zersetzten Kalkestrichboden zeichnet sich eindeutig eine noch mit Wasser gefüllte Rinnen ab, die im rechten Winkel abknickt und weiter in den Zisternenbereich 0.08 führt.

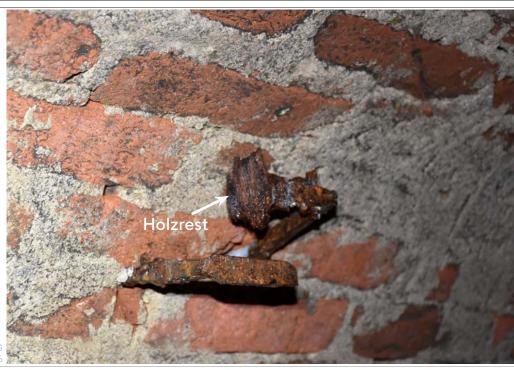
**Abb. 39** DSC\_2102.JPG 24.08.16

Am westlichen Ende des Ganges sind auf beiden Seiten ca. auf 1,70 m höhe Eisenhaken angebracht. An diesen Haken waren wohl ursprünglich senkrecht stehende Holzbalken befestigt, wie Holzreste nahe legen. Welchem Zweck diese Vorrichtung einmal gedient haben könnte, ist heute allerdings nicht mehr feststellbar.

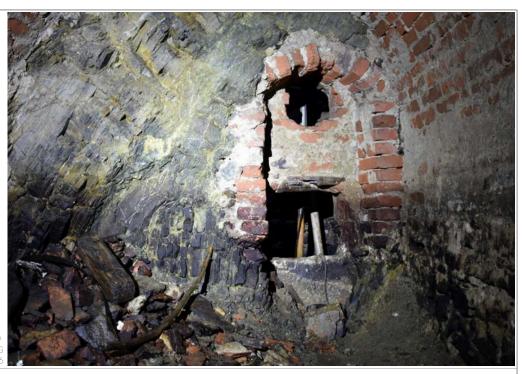
**Abb. 40** DSC\_2126.JPG 24.08.16

**Befund:** Die hochrechteckige, bogenförmig abschließende Verbindungsöffnung zum Brunnenschacht wird mit Ziegeln eingefasst. Die Verkleinerung dieser Öffnung in ein annähernd quadratisches Loch unten und ein kleines rundes Loch oben sind primär.

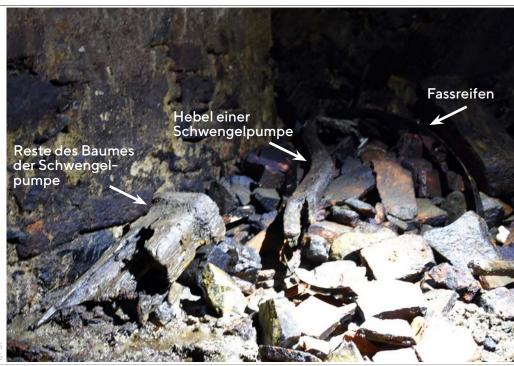
**Abb. 41** DSC\_2131.JPG 24.08.16

In der Südwestecke des Raumes hat sich Schutt (Ziegel, Bruchsteine, Holzreste etc.) angesammelt. Besonders interessant sind jene Stücke die auf die Nutzung als Zisterne hinweisen, wie etwa der hölzerne Hebel einer Schwengelpumpe. Links daneben befindet sich ein eiserner Fassreifen.

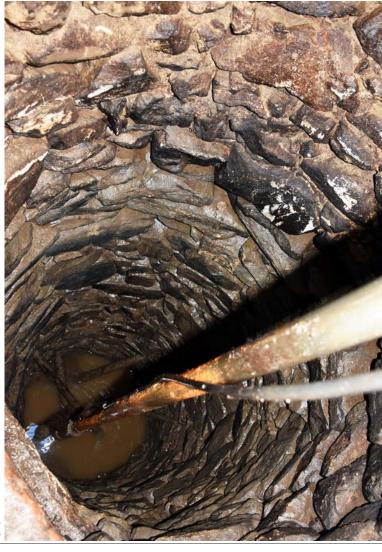
**Abb. 42** DSC\_2137.JPG 24.08.16

Beschreibung: Der runde, sich nach unten leicht verjüngende Brunnenschacht ist mit Bruchsteinen ausgekleidet und bis zur Sohle ca. 6 m tief. Ungefähr 1,5 – 2 m über der Sohle ist er mit der Zisterne verbunden (vgl. UP14).
