# "HAIDLKELLER"

Bahnhofstraße 2, A-3842 Thayas

bauhistorische Untersuchung (2017)

Fokus: Bestandsaufnahme & Baugenese
Untersuchungsbericht | Befundprotokoll

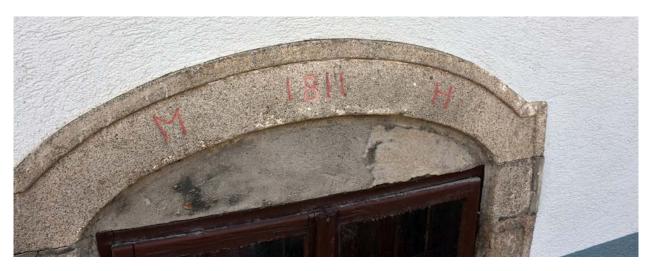
Abb. 02 Fenster an der Nordfassade des Hauses Bahnhofstraße 2 (Gasthaus Haidl).

Auf dem Sturz der Werksteinrahmung sind die Initialen **M H** sowie die Jahreszahl **1811** zu lesen. Wahrscheinlich handelt es sich dabei um den damaligen Besitzer des Hauses Michael Hauer, der im Parzellenprotokoll zum Franziszeischen Katasters 1823 als Besitzer festgehalten ist.

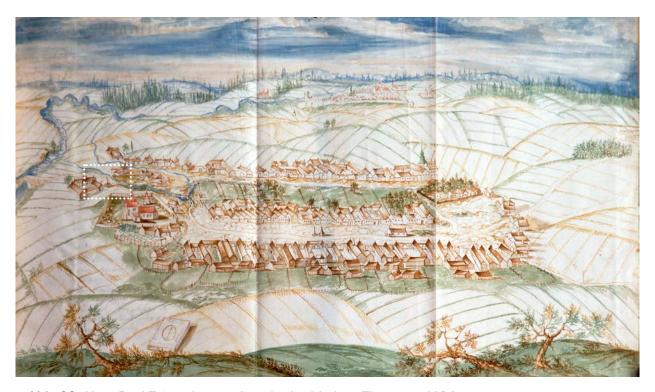
Abb. 03 Hans Paul Faistenberger, Ansicht des Marktes Thaya, um 1694.

Der Detailausschnitt (unten) zeigt den Ziehbrunnen als Kennzeichen für den Standort der Tankzisterne.

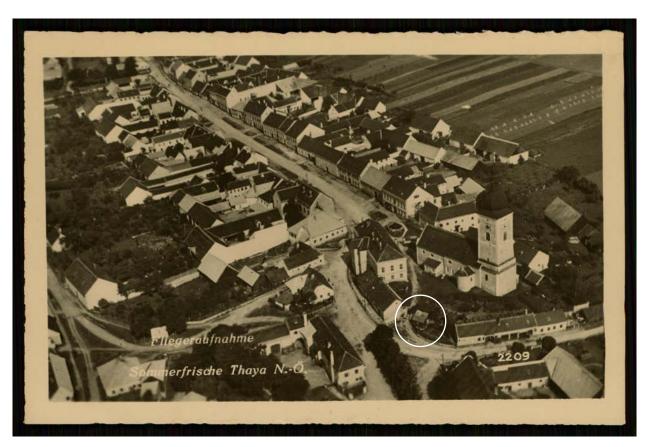
Abb. 04 Ansichtskarte (Luftbild des Marktes Thaya), 1935.

Die kreisrunde Markierung kennzeichnet die Stelle des Brunnen (Entnahmeschachtes) der Tankzisterne. Es befindet sich zu diesem Zeitpunkt eine Überdachung über dem Brunnenschacht.

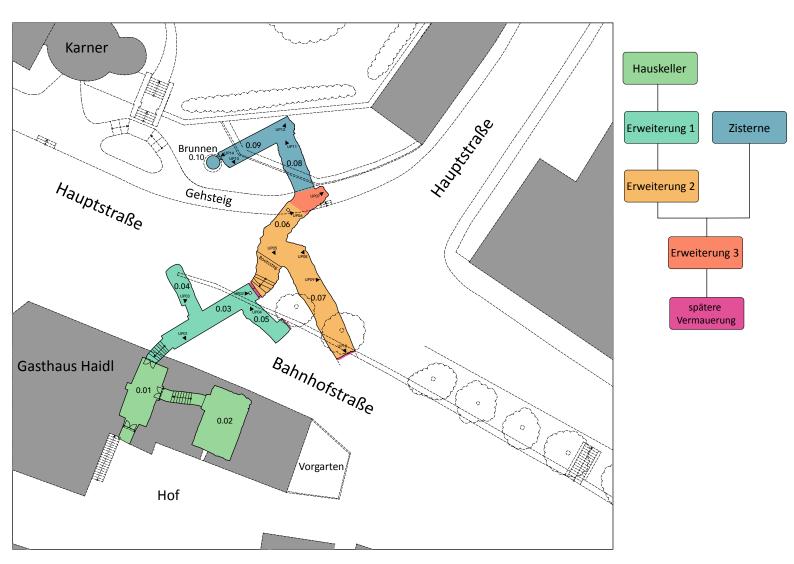
Abb. 08 Grundriss des Haidlkellers mit Einzeichnung der einzelnen Bauetappen/Nutzungsbereiche.

Die verschiedenen Farben kennzeichnen die einzelnen Baufphasen/Bauetappen bzw. Nutzungsbereiche.

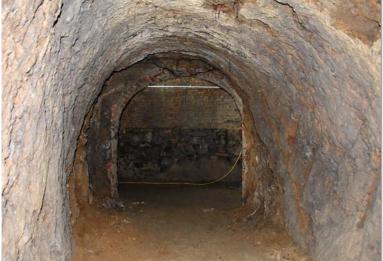
# **UP 04**

**Befund:** Die aus Ziegeln (26,5-27 x 14-15 x 4-4,5 cm) gefügte Stichkappe entstand gleichzeitig mit der Wölbung des Hauptganges 0.03. Auch die Ziegelformate stimmen überein.

**Interpretation:** Der Gang 0.05 entstand demnach gleichzeitig mit dem Hauptgang 0.03.
